## スライドカバーが開かない場合

2022年1月19日 管理番号：MC1-2201192 製品分類：マンホールカバー

第一機材株式会社

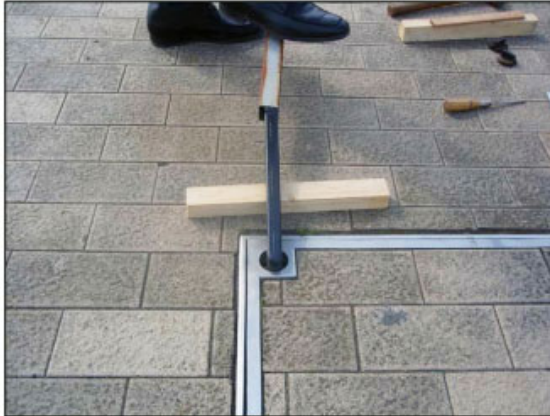
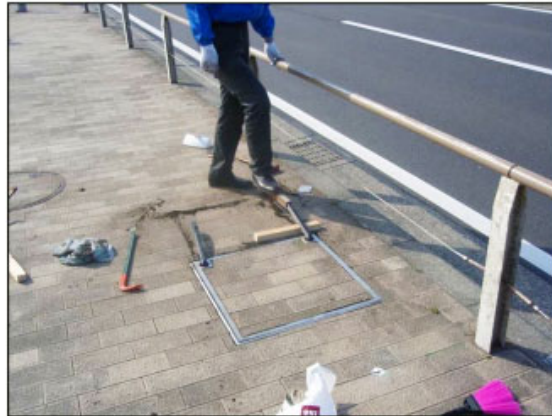
- ①蓋の取手孔にMF-58をセットします。 ※蓋と受枠の縁切りを必ず行ってください。
- ② MF-58の持ち手部にスチール製角パイプを挿入します。
- ③テコの支点となる角材を置き、左右片方ずつ体重をかけてください。  
※ギュッギュッと小刻みに体重を掛ける。 ※頻繁に左右を入れ替えて体重を掛ける。 蓋をゴムハンマー等でたたくと効果的です。

スライドカバーが開かない場合、蓋と受枠のスキマに入り込んだ砂やゴミが雨水等で固まり、開かなくなった可能性があります。その場合、下記をお試しください。
