スライドカバーが開かない場合の対処例（スライドハンドルMF-58を使用しての蓋枠の縁切り方法）

2022年1月19日 管理番号：MC1-2201192A 製品分類：マンホールカバー（2024/5/10 修正）

第一機材株式会社

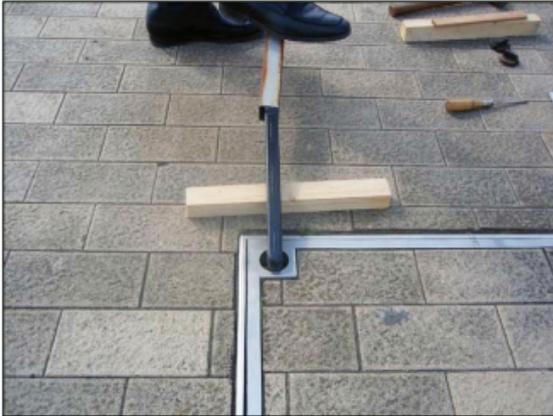
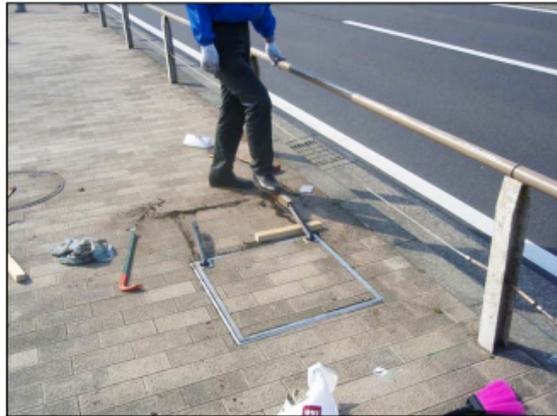
- ①蓋の取手孔にMF-58をセットします。 ※蓋と受枠の縁切りを必ず行ってください。
- ② MF-58の持ち手部にスチール製角パイプを挿入します。
- ③テコの支点となる角材を置き、左右片方ずつ体重をかけてください。
※ギュッギュッと小刻みに体重を掛ける。 ※頻繁に左右を入れ替えて体重を掛ける。 蓋をゴムハンマー等でたたくと効果的です。
