# 化粧蓋 受枠に水抜き孔があいている化粧蓋の施工注意事項

2024年12月20日 管理番号：MC1-2412202A 製品分類：マンホールカバー (2025/5/12 修正)

第一機材株式会社

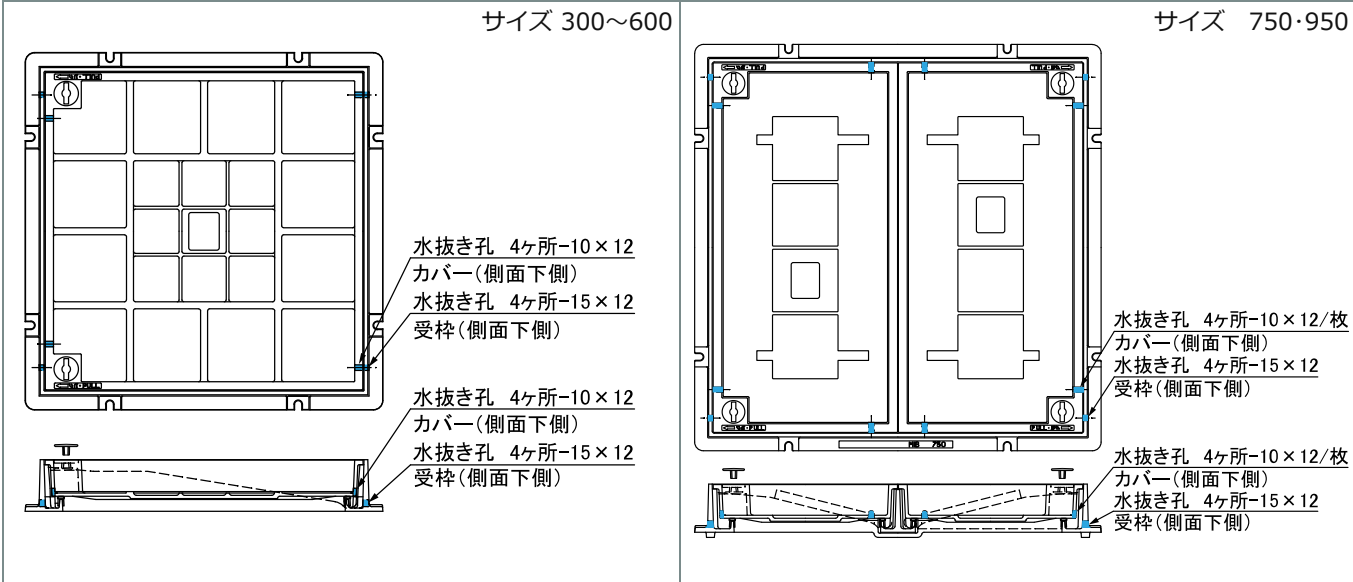
## 【水抜き孔位置】

受枠に水抜き孔があいている製品につきましては、受枠を固定の際モルタル等で水抜き孔を塞いでしまうと、水抜き孔が機能しなくなりますのでご注意ください。
