化粧蓋 MT-5SL（密閉形ボルトロック式）：漏水時の点検項目

2025年1月22日 管理番号：MC1-2501221 製品分類：マンホールカバー

MT-5SLシリーズ：漏水時の点検項目、下記手順でご確認ください。

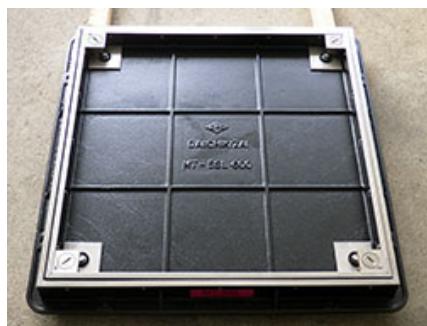
1.組合せ

最初に、承認図・カタログ等より「蓋と受枠」が正しい組み合わせであることを、目視で確認してください。

- ・ボルト固定が4ヶ所の密閉形。
- ・開閉具・開閉鍵MF-44をねじ取手にねじ込んで蓋を開閉します。
- (取手キヤップ・六角穴付ボルトを取り外して開閉します)

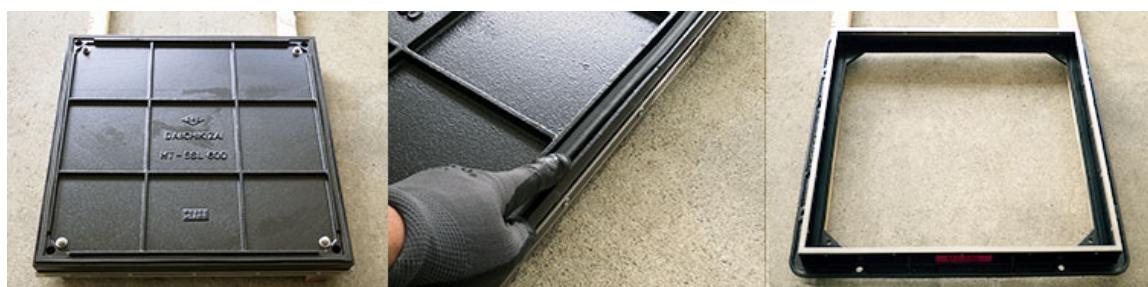
2.パッキン当たり面

2-1_蓋裏パッキンと受枠パッキン当たり面は、ゴミ等がない状態に保たれているかを、確認してください。

2-2_蓋裏パッキンに、剥かれ・キズ・異物の付着等ないかを、確認してください。

(健全な状態であることを確認してください。)

2-3_受枠のパッキン当たり面に、大きなキズ・付着物がないかを、ご確認ください。

【注意】：蓋裏パッキン破損の場合は、「パッキンを交換」もしくは「蓋ごと交換」してください。

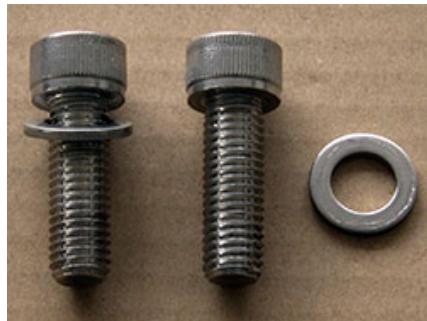
3.六角穴付ボルト

M10×30

六角ボルトM10×30・座金が付いているか確認してください。

【注意】：六角穴付ボルトのねじ山に不具合がある場合は、「六角穴付ボルトを交換」してください。

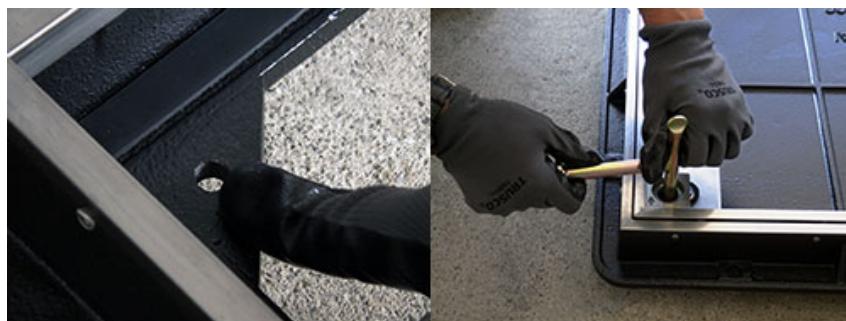
4.締め付け

蓋と受枠が正しくセットされ締付ボルト（六角穴付ボルトM10×30）で4ヶ所均等にしっかりと締まっていることを、開閉鍵（MF-44）を使って確認してください。

※蓋の締め付けの際に、締付前後で蓋と受枠の段差を確認して、パッキンのつぶれ具合を確認してください。

【注意】：六角穴付ボルトが受枠雌ねじの不具合で、六角穴付ボルトがしっかりと締まらない場合は「受枠を交換」してください。六角穴付ボルトの締付・取外しには電動インパクトドライバー等のご使用は避けてください。
雌ねじの破損につながります。

※六角穴付ボルトの締付・取外しには当社開閉鍵（MF-44）をご使用ください。

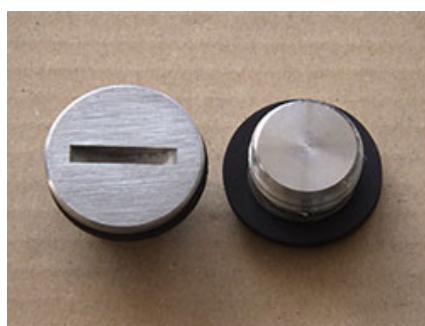
5.取手キヤップ

5-1_取手キヤップにパッキンが付いているか確認してください。

5-2_取手キヤップパッキンに、キズ・異物の付着物がないかを、確認してください。

（健全な状態であることを確認してください。）

【注意】：取手キヤップパッキンの破損、取手キヤップのねじ山に破損がある場合は、「パッキンを交換」もしくは「取手キヤップごと交換」してください。

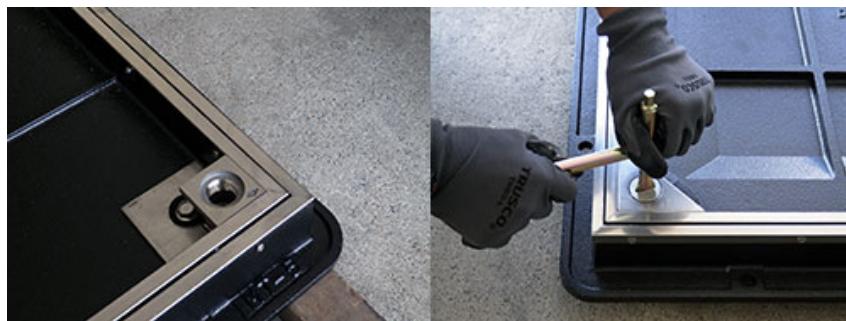
6.取手キヤップ取付

6-1_蓋のねじ取手の取手キヤップパッキン当たり面に、大きなキズ・付着物がないかを、ご確認ください。

6-2_取手キヤップがしっかりと締まっていることを、開閉鍵（MF-44）を使って確認してください。

【注意】：取手キヤップが蓋のねじ取手の不具合で、しっかりと締まらない場合は「蓋を交換」してください。

※取手キヤップの取付・取外しには当社開閉鍵（MF-44）をご使用ください。
